Synthèse

Janvier 2022

# Implication des batteries Lithium-ion dans l'accidentologie hors secteurs d'activités des déchets

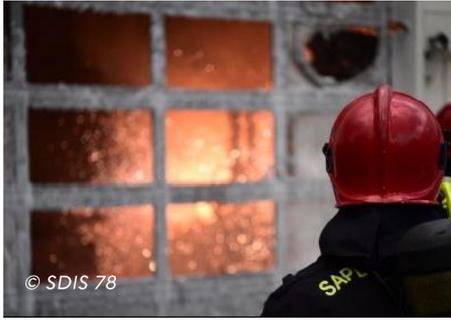
ARIA 48170 - Combustion sous surveillance, sans agent d'extinction. Projections de métal en fusion lors d'un incendie de batteries LMP

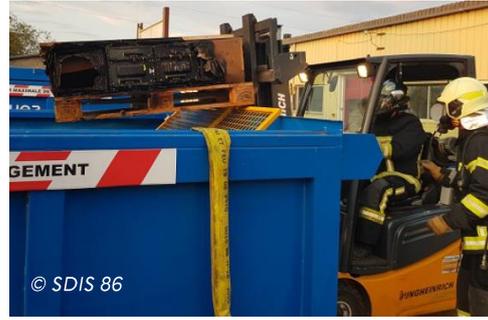
ARIA 54261 Solution d'immersion à la suite d'un emballage thermique d'une batterie Li-ion

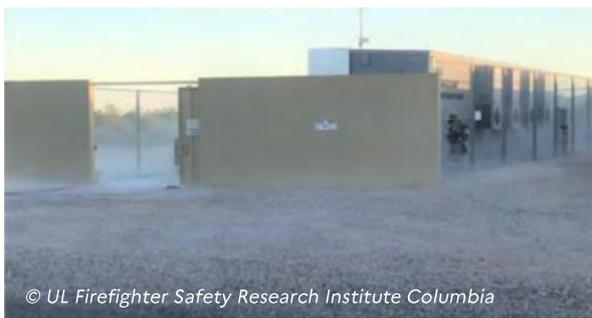
L'origine de l'emballement thermique est un défaut interne d'une cellule. Si l'agent extincteur utilisé permet l'extinction d'un départ de feu, il ne peut empêcher l'emballement thermique en cascade aux autres cellules, modules et racks. L'accumulation des gaz et vapeurs inflammables émis lors de l'emballement thermique en cascade dans l'ESS confiné, associée à l'apport d'oxygène lors de l'ouverture du conteneur et la rencontre avec une source de chaleur ou une étincelle, ont pu réunir les conditions de l'explosion. Il n'existait pas de procédure d'urgence relative aux opérations d'extinction, de ventilation et d'entrée dans le conteneur pour les pompiers.

ARIA 54822 - Nuage de couleur blanche/grise et d'odeurs âcres entre 60 cm et 1 m du sol

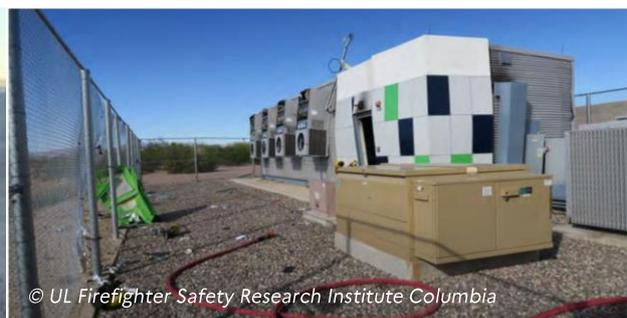
ARIA 54822 – Arrachement de la porte de l'ESS à la suite de l'explosion, propulsant certains pompiers à plus de 20 m

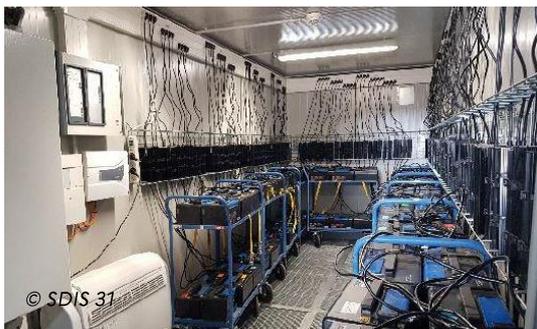
ARIA 54538 – Mise en charge des batteries Li-ion avant sinistre

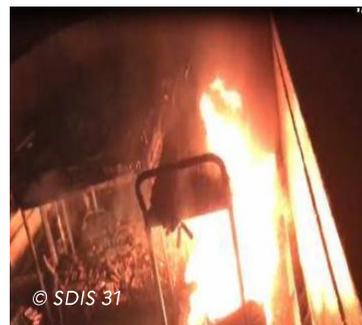
Le conteneur est muni de 8 chariots sur chacun desquels reposent 12 batteries en cours de chargement. Le conteneur est situé à plus de 25 m de l'entrée principale de l'entrepôt où sont stockés des scooters et vélos électriques, des batteries d'autres technologies ainsi que du matériel divers (pneus, pièces mécaniques...). À l'arrivée des pompiers, l'ensemble du personnel de l'entrepôt a été évacué, l'alimentation électrique coupée et les exutoires de l'entrepôt ont été refermés pour une raison inconnue. Les fumées sont très importantes en plafond bas (inefficacité des « skydômes » présents) et des explosions sont entendues. Ni l'entrepôt, ni le conteneur ne sont munis de système d'extinction automatique. Lors de l'ouverture de la porte du conteneur, plusieurs explosions et projections surviennent. Les pompiers et l'entrepôt ne disposent pas de moyens de noyage et/ou d'immersion. Les pompiers décident de refermer la porte et de réaliser, à l'aide de disqueuse, un accès en haut des portes du conteneur afin de pouvoir y passer des lances incendies. L'extinction est difficile et le feu est auto-entretenu par la reprise de combustion spontanée des batteries en fusion, engendrant des projections de matières. Les batteries étant sur des chariots roulants, les pompiers entreprennent leur déplacement vers l'extérieur de l'entrepôt. Des torchères depuis les batteries sont visibles.

ARIA 54538 – Incendie à la suite d'un emballement thermique d'un élément et propagation aux autres batteries.

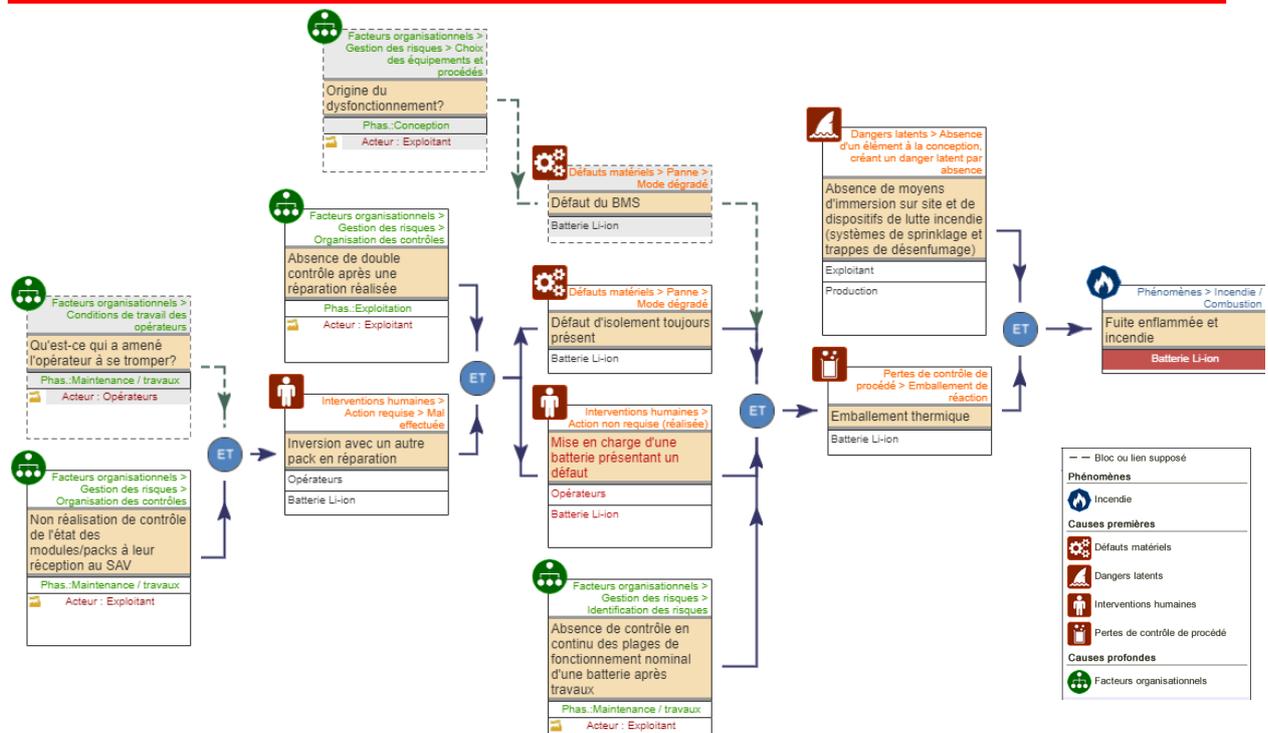
## Fuite enflammée sur un pack de batteries Li-ion

Un pack de batteries lithium s'enflamme dans un bâtiment du service après-vente d'une usine de production de batteries. Une flamme de 3 à 4 m se crée pendant 10 s. Les 50 salariés présents sont évacués. Une équipe de 1<sup>ère</sup> intervention du site tente de circonscrire l'incendie avec des extincteurs et un RIA. Un important dégagement de fumée est visible. Les pompiers analysent la toxicité des fumées avant d'intervenir. Après résultats, le local, non pourvu de trappe de désenfumage, est ventilé. Le pack endommagé ainsi que 7 autres ayant pu être soumis au rayonnement thermique sont immergés dans une benne remplie d'eau. Un pompier et 9 salariés, incommodés par les fumées, sont transportés à l'hôpital. La production reprend au bout de 4 jours.
